# RAPORTTI NAARAJOEN KALA- TALOUDELLISESTA KUNNOSTUKSESTA

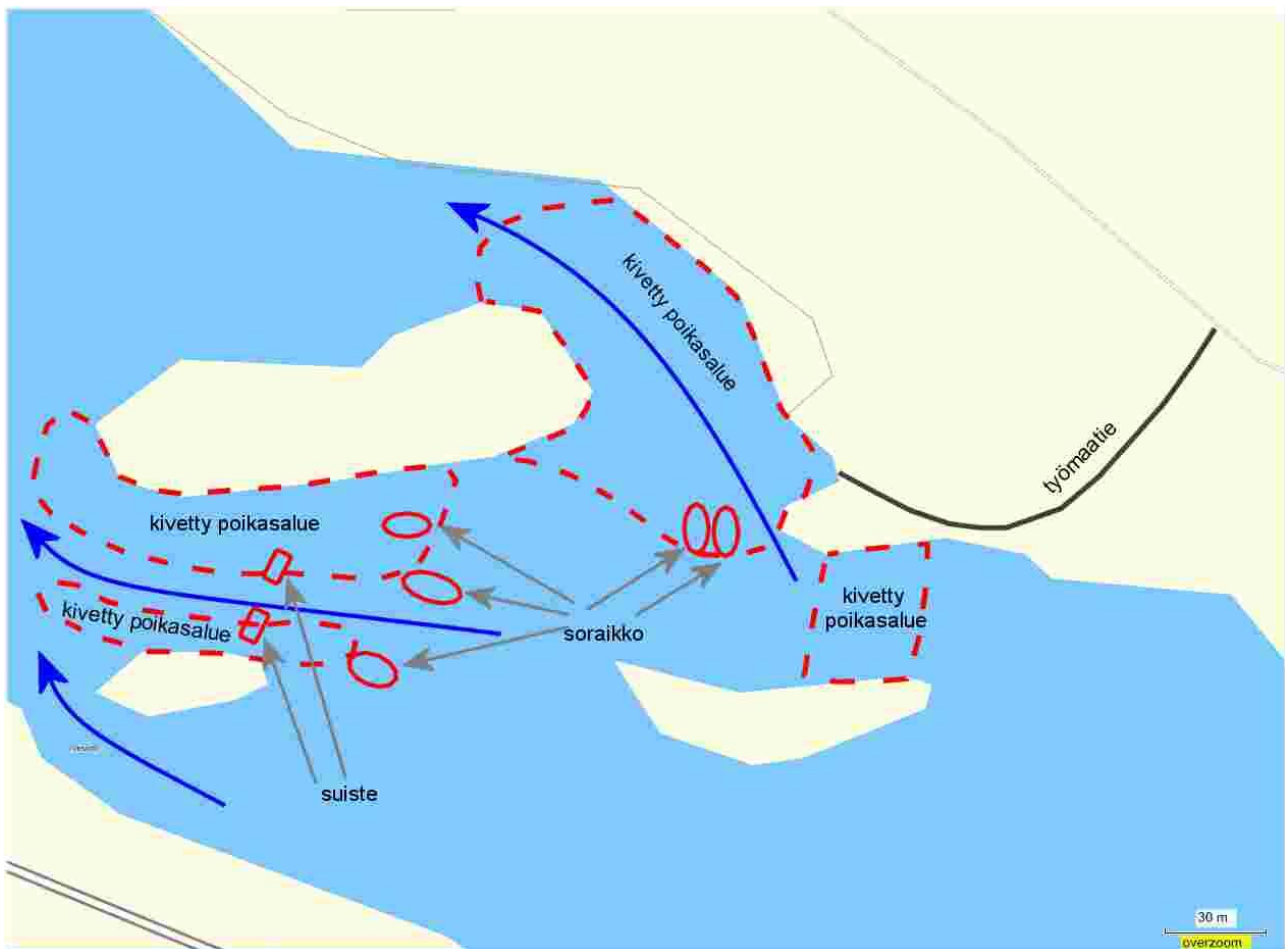
**Kuva 1.** Kartta Käpykosken yläosan kunnostuksista. Niskalle, veneväylän reunoille rakennetut suisteet supistavat noin kolme metriä syvän ja runsaat 30 m leveän rännimäisen uoman kolmasosaan tämän aiemmasta koosta, minkä ansiosta virtaus kosken koillis- ja lounaisosan sivu-uomissa on lisääntynyt selvästi. Tämä on parantanut näiden soveltuvuutta virtakutuisille kaloille. Virtaaman lisääntymisen vuoksi myös kartan oikeassa reunassa näkyvä lyhyt, alun perin kunnostusten ulkopuolelle jätetty koskialue päätettiin kivetä.

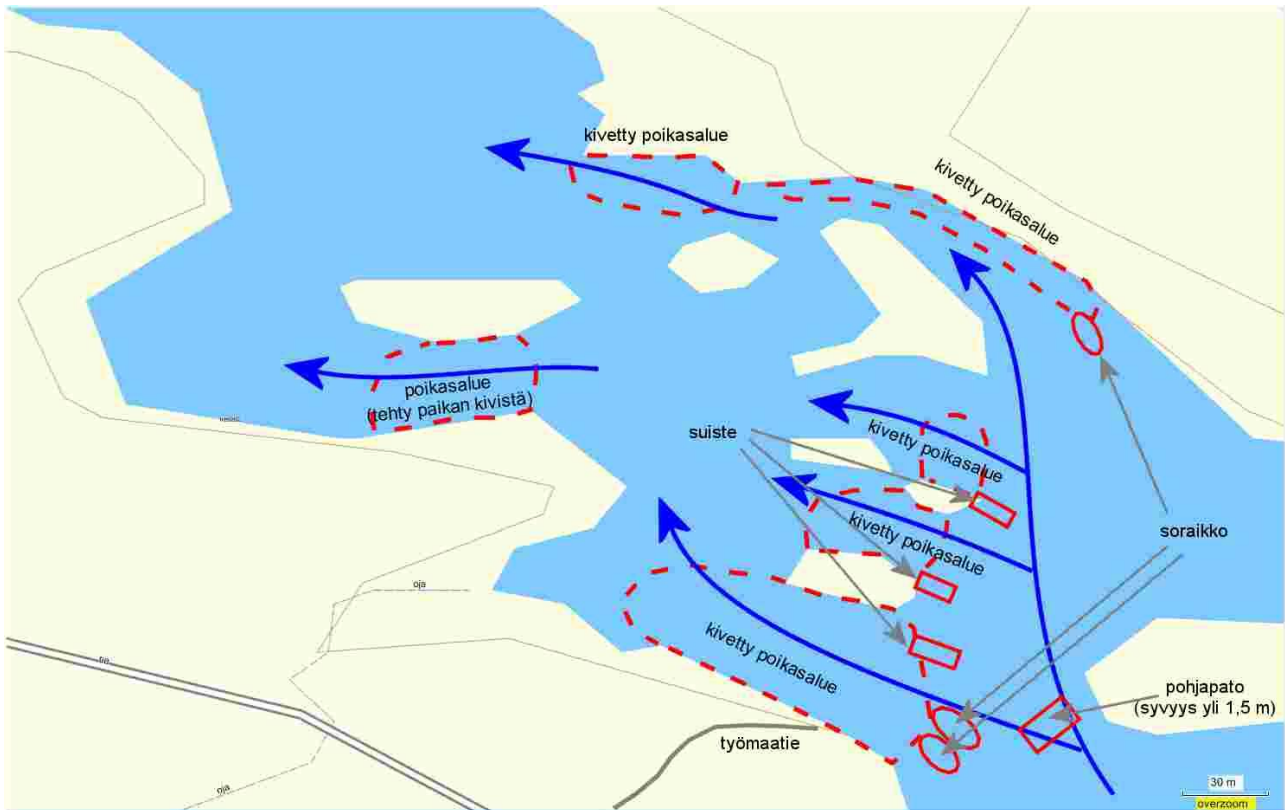
**Kuva 2.** Kartta Käpykosken alaosan kunnostuksista. Kartan oikeassa reunassa näkyvän päävirran kupeelle suunniteltu poikaskivikko tehtiin saarten väliin. Samoin aivan kosken alaosaan suunniteltu poikasalue muotoiltiin hiukan aiottua ylemmäs koillisrannan tuntumaan. Syy molempiin muutoksiin oli sama: oma syveni oletettua jyrkemmin runsaaseen kolmeen metriin, joten käytettävissä oleva kiviaines, niin rannalta löytyvä kuin paikalle kuljetettu, olisi suunnitelman mukaisesti levitettyä riittänyt paljon nyt tehtyä pienempään poikastuotantoalueeseen. Kartan oikeassa alareunassa näkyvä, veneväylälle yli 1,5 m syvyyteen muokattu pohjapato lisäsi sekä kartan alaosan laajan poikasalueen että tämän alapuolisen, pelkästään perkauskivillä kivetyn lyhyen koskenosan virtausta.
